# INFLUENȚA PROCESULUI DE EROZIUNE ÎN ZONA COSTIERĂ OLIMP-VAMA VECHE

\* I. Omer, S. Gelmambet

\* Universitatea "Ovidius" din Constanța, Facultatea de Construcții, Str. Unirii nr. 22B, Constanța  
e-mail: [ichinur.mirzali@yahoo.com](mailto:ichinur.mirzali@yahoo.com); [ichinur.omer@univ-ovidius.ro](mailto:ichinur.omer@univ-ovidius.ro)

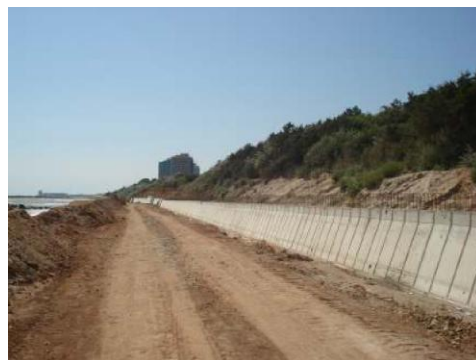
Fig. 1. Lucrări pentru consolidarea falezelor Olimp

OLIMP: Plaja stațiunii Olimp este mică, fiind formată din golfuri protejate de trei diguri din anrocamente. Digurile prezintă degradări, necesitând reparații și consolidări. Digurile de protecție s-au dovedit eficiente, protejând plaja împotriva eroziunii. Sunt propuse lucrări de îndepărtare a unora dintre structurile existente pentru a lărgi golfurile, reabilitarea, îmbunătățirea și construirea unor noi structuri de protecție și înnisiparea plajei [1,2,5,6]. Au fost executate lucrări de protecție și consolidare a falezii în zona de nord a stațiunii Olimp prin realizarea unui zid de sprijin pe o lungime de 630 m și 5 m înălțime (fig.1) [5].

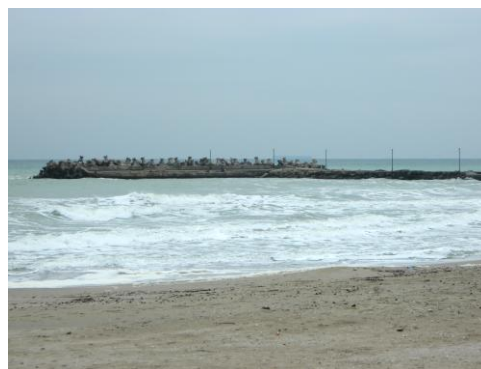
Fig. 2. Dig Neptun

NEPTUN: Sistemul de protecție costieră este alcătuit din diguri sparge-val, epiuri, diguri de larg. Direcția generală de transport aluvionar litoral este cea sudică. Excepțiile sunt locale și sunt induse de existența digurilor sparge-val și a altor lucrări de amenajare costieră. Plajele sunt înguste și subalimentate cu sedimente. Principalele surse de sedimente ale plajei sunt reprezentate de scoici și fragmente de calcar erodate de pe fundul mării. Dinamica plajelor este aproape în întregime controlată de intervenția umană dar, în general, plajele sunt înguste și se erodează datorită lipsei de noi aporturi de sedimente și structurilor pe care să cedeze [1,2,5,6]. De-a lungul acestei zone, între Pescărie Tatlageac și Hotel Silvia, există o succesiune de plaje controlate și menținute artificial. Aceste plaje sunt protejate de structuri de diguri sparge-val modificate și promontorii artificiale, cu recifuri ocazionale în larg. Pe zona de țărm Olimp - Neptun există șase diguri de larg detașate și un dig de larg submers, paralel cu țărmul. Digurile prezintă urme de degradare (fig.2).

Sunt propuse următoarele lucrări:

- de reabilitare și îmbunătățire a unor diguri;
- îndepărtarea unora dintre structurile existente pentru a lărgi golfurile;
- construirea unor noi structuri de protecție și înnisiparea plajei.

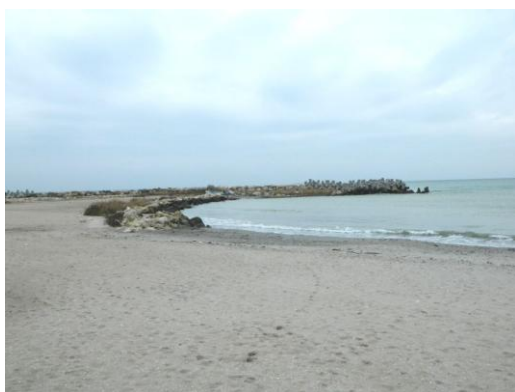
**JUPITER-CAP AURORA-VENUS:** La Jupiter, Cap Aurora și Venus, există o serie de golfuri închise, protejate de diguri modificate și structuri de promontorii artificiale cu recifuri ocazionale în larg (fig.3 și fig.4). Din loc în loc există îmbrăcăminte de piatră și diguri de larg în spatele plajelor, în general înguste. Digurile sunt realizate din anrocamente și protejate cu stabilopozi. Țărmlul Cap Aurora (între Jupiter și Venus) cuprinde o succesiune de epiuri și un dig de larg submers. Aceasta a avut ca urmare crearea unei serii de mici golfuri artificiale. În general, plajele sunt înguste mai puțin în zona de sud a stațiunii Venus unde se găsește o plajă largă. Plajele suferă o ușoară eroziune, iar structurile de protecție prezintă degradări.

Fig. 3. Dig din anrocamente în Cap Aurora

Sunt propuse lucrări de reabilitare și îmbunătățire a unor diguri, de îndepărtare a unora dintre structurile existente pentru a lărgi golfurile, cu excepția celor două diguri sparge-val din fața Hotelului Carmen, de reabilitare, îmbunătățire și construire a unor noi structuri de protecție, de înnisipare a plajei, de reparații și îmbunătățiri aduse celor două diguri sparge-val din fața Hotelului Carmen [5,6].

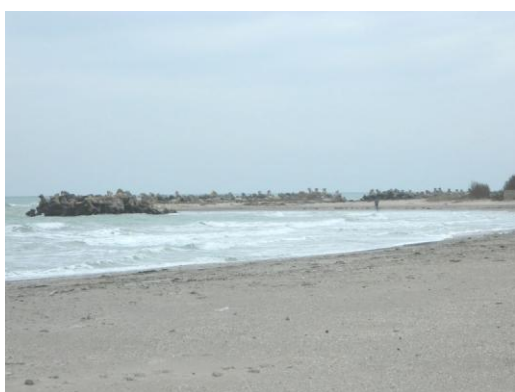
Fig. 4. Dig din anrocamente cu stabilopozi în Venus

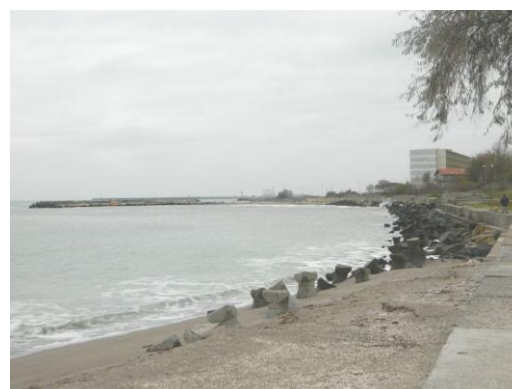
și structuri de promontorii artificiale. Plajele sunt înguste și au fost protejate de diguri împotriva eroziunii. Se constată ușoare degradări ale digurilor. Sistemul general de transport aluvionar litoral se menține în direcția sud și continuă pe această direcție până la digul sparge-val nordic al Portului Mangalia, unde este blocat, prin urmare rezultând o acumulare aluvionară locală. Este de așteptat ca aporturile dinspre zona opusă direcției de transport aluvionar litoral să fie reduse, datorită structurilor și deficitului de sedimente; prin urmare, principalele surse de sedimente ale plajelor sunt reprezentate de scoici și fragmente de calcar erodate de pe fundul mării. Un fenomen de eroziune se manifestă în centrul golfurilor create de structurile de protecție.

De asemenea, se manifestă un fenomen de acrecție în zona opusă direcției de transport aluvionar litoral de lângă digul de larg Mangalia, ce formează granița sudică a acestei zone. În general falezele nu prezintă instabilitate, iar în zonele cu eroziune sunt prevăzute lucrări de consolidare și protecție a falezelor (fig.5) [5,6].

Fig. 5. Digul din partea de sud a plajei Saturn

Sunt propuse lucrări de reabilitare și îmbunătățire a protecțiilor existente.

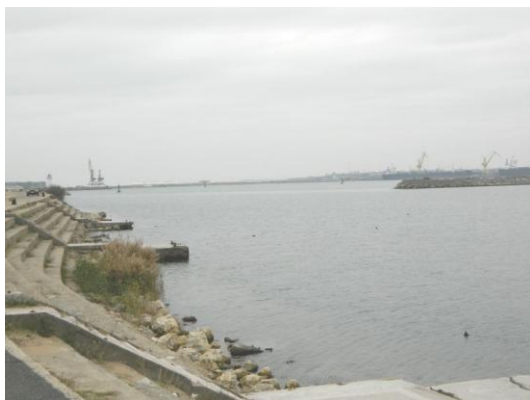
Fig. 6. Diguri în Mangalia

transportul sedimentelor. Imediat la sud de digul sparge-val se află o mică fâșie de plajă stabilă sau în ușoară creștere, de câțiva zeci de metri lungime. Aceasta reprezintă un mic bazin sedimentar drept efect al adăpostirii și produce un impact asupra valurilor dinspre larg generate de digul sparge-val al Portului Mangalia. Se constată o eroziune în partea de nord a plajei și depuneri în partea de sud ca efect al digurilor ce delimitează plaja. Din acest motiv în zona de nord a plajei s-a realizat o protecție cu piatră (fig. 6.).

Sunt propuse lucrări de reparații și îmbunătățirea protecțiilor existente. Înnisipări artificiale de plajă, 20m lățime între digurile din fața Hotelului President [5,6].

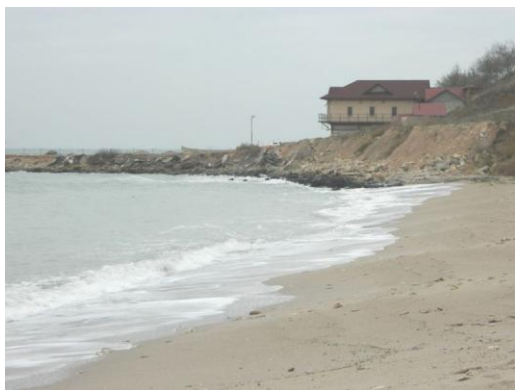
2 MAI: Există un dig sparge-val realizat din piatră și elemente de beton armat într-o stare de degradare avansată. În rest, nu există protecție costieră. În dreptul celei de-a doua plaje de golf de la 2 Mai, direcția transportului aluvionar se modifică brusc, influența digurilor sparge-val se reduce, iar transportul aluvionar longitudinal își revine cursul general sudic. Față de hărțile din 1960 și 1979, există modificări majore ale înfățișării liniei țărmului în această zonă. Din cauza digului de adăpostire a portului Mangalia se constată o eroziune puternică a plajelor, iar valurile ajungând la baza falezii produce prăbușiri, punând în pericol construcțiile din apropiere (fig.7).

Fig. 7. Eroziunea plajei și falezii la 2 Mai

În capătul nordic plaja este relativ stabilă datorită influenței digului sparge-val de la Mangalia. Celelalte porțiuni sunt afectate de o tendință netă de eroziune, însoțită de pierderea sedimentelor de plajă. Falezile sunt susceptibile de eroziune și prăbușire prin alunecări de teren. La 2 Mai și în partea centrală, acolo unde sunt prezente plaje înguste de golf, mai înguste de 10 metri, în timpul verii/sezonului de calm, retragerea țărmului în timpul furtunilor este aproape de baza falezii. Excepție face secțiunea cea mai nordică a plajei de la 2 Mai, care este protejată de digul sudic de la Mangalia.

Sunt propuse lucrări de reabilitare a digului existent și protejarea bazei falezii, acolo unde este cazul, împreună cu măsuri de reducere a impactului asupra habitatelor [5,6].

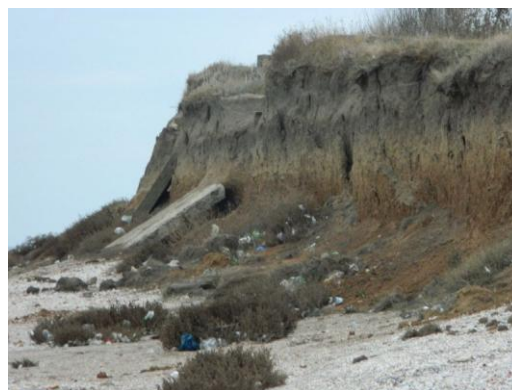
VAMA-VECHE: Nu există construcții hidrotehnice și nici elemente de protecție costieră. Această zonă se întinde până la frontiera românească cu Bulgaria. Zona cuprinde faleză și o plajă cu nisip. Plaja este supusă eroziunii, iar faleză este susceptibilă de alunecări de teren (fig.8).

Fig. 8. Eroziunea falezii la Vama Veche
